Aircraft Accident Summary Résumé d'accident d'aéronef

TYPE: CH-124A419 Sea King

DATE: 4 May 1999

LOCATION: Shearwater, NS

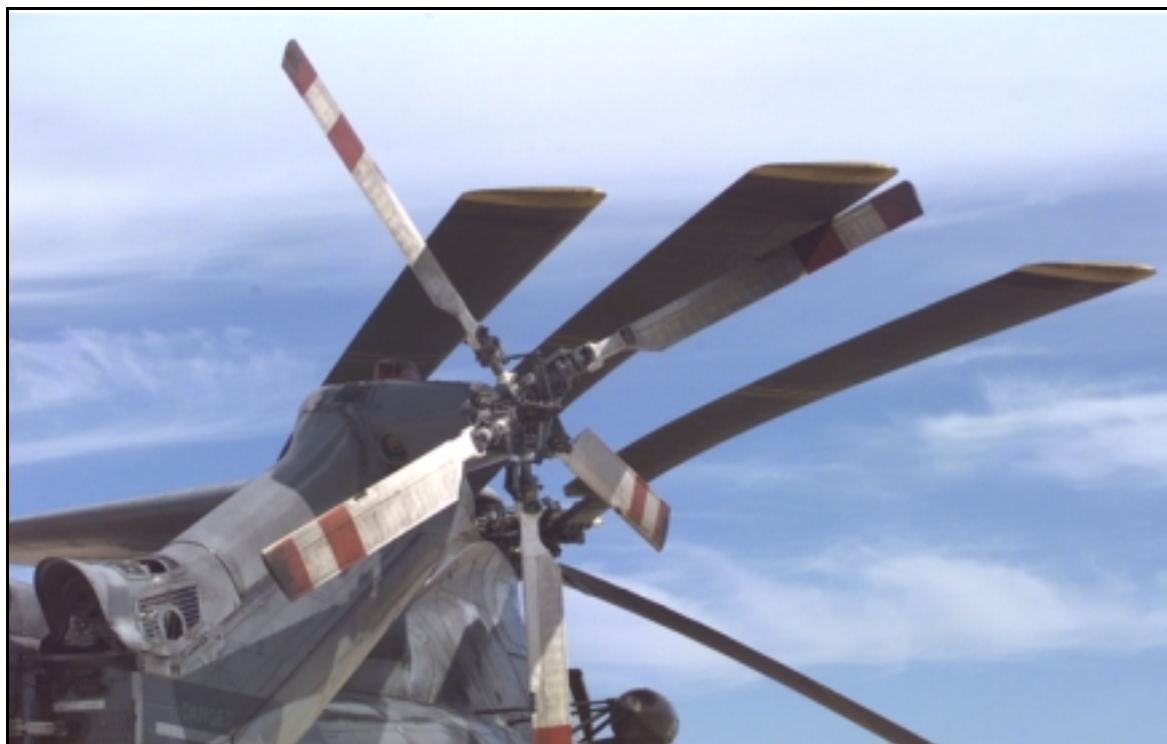
During a maintenance ground run, the pilot started the number two engine without first starting the number one engine and spreading the rotor blades.

With the number two engine started, the pilot observed the Ng was fluctuating, and two members of the start crew joined the pilot in the aircraft. In an attempt to stabilize the fluctuations, the pilot elected to advance the number two Speed Selector Level (SSL). When the SSL was advanced to between 85-95 % Ng, the rotor head shifted causing damage to the folded rotor blades, the tail rotor and the pylon structure. During this action, a loud bang was noted in the cockpit and the pilot secured the number two engine.

With the blades folded, the only mechanical device stopping the main rotor head from rotating was the rotor brake. It is designed to hold the folded head in a fixed position. The rotor brake's maximum holding capacity is about 80 shaft horsepower. The output shaft horsepower of a normal operating Sea King engine is up to 1350 shaft horsepower. When the SSL was advanced from ground idle towards the normal operating range (85-95 % Ng), the engine shaft horsepower exceeded the design holding capacity of the rotor brake resulting in the rotor head shifting and contacting the airframe. The rotation of the main rotor head in the folded position directly caused the C category damage. There were no injuries sustained in this occurrence.

The investigation concluded that the pilot had contravened the operating instructions by intentionally starting the number two engine while the blades were folded. His decision to advance the throttle was a further error in judgement.

It has been recommended that all flying supervisors be equipped with the knowledge and resources required to detect undisciplined tendencies and behaviour, and to address them formally through a recognized process. It was suggested that HPIM training be considered as mandatory training for all ground crew and that a case history of this accident be included in Crew Resource Management (CRM) training, as a preventative measure.
